**ESTUDIO HIDRÁULICO DEL RIO ARAXES**  
**EN BETELU (NAVARRA)**

***Pamplona, Junio de 2015***

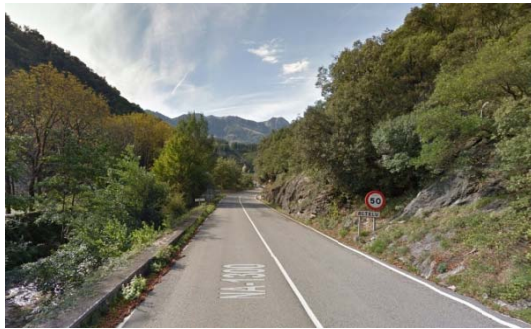
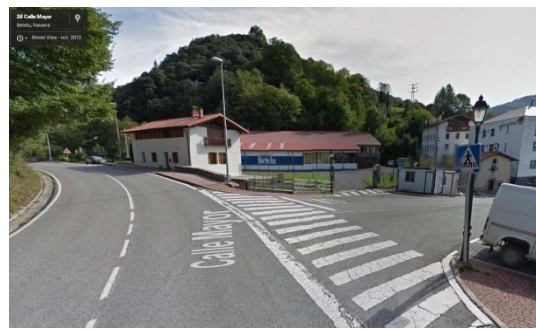
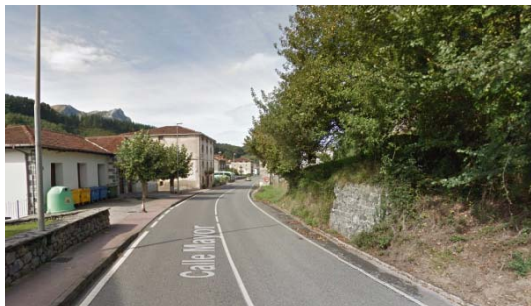
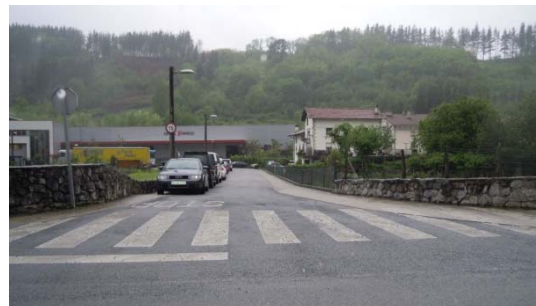
Esto es debido a la pendiente y peralte de los viales, como se aprecia en las siguientes fotografías:

El caudal estimado que escurre por la calzada de la NA-1300 a la entrada de Betelu es de  $0,6 \text{ m}^3/\text{s}$  de los cuales  $2/3$  partes escurren por la calle Irigoyen ( $0,4 \text{ m}^3/\text{s}$ ) y el resto por la calle Mayor hacia la fábrica.

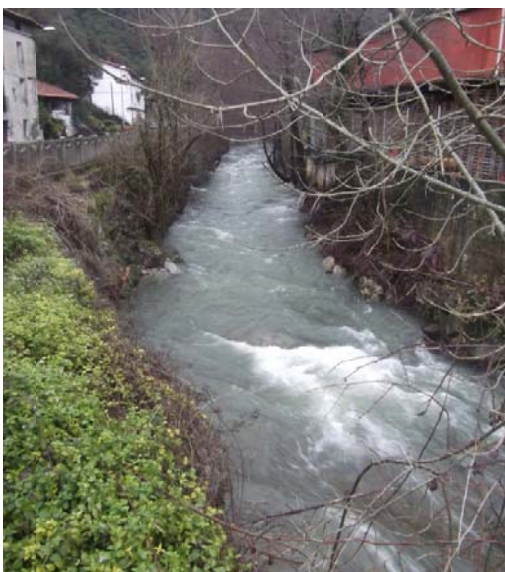
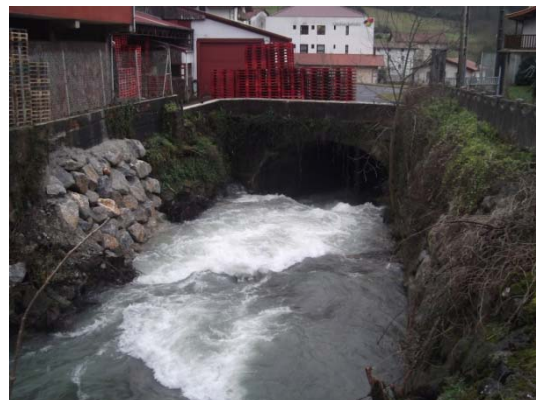
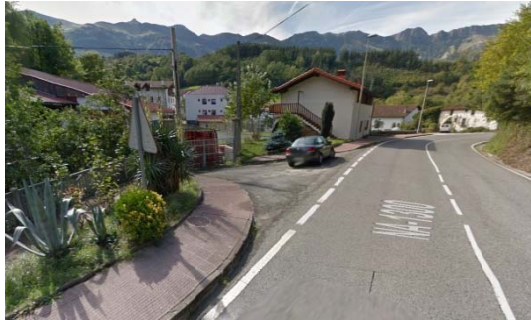
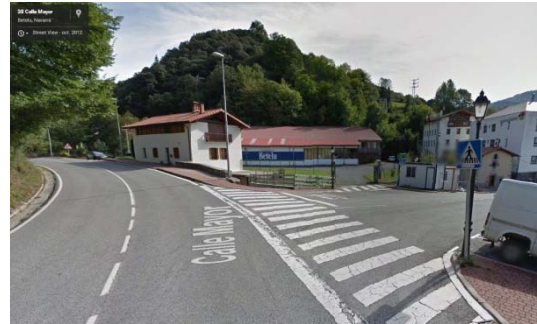
Estos desbordamientos entran a la explanada de la embotelladora por la puerta existente en el cierre (cuya rampa lo favorece) y confluyen en la calle Irigoyen con las escorrentías provenientes de la carretera NA-1300.

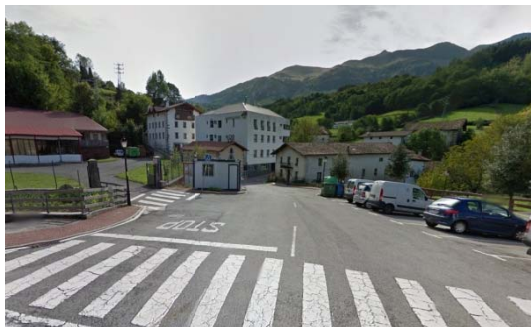
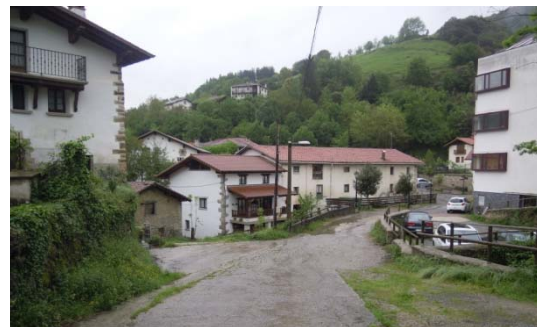
La disposición transversal de la c/Irigoyen hace que actúe a modo de colector de todas las escorrentías mencionadas y su elevada pendiente las conduce hacia el punto bajo de la misma, en el cruce de calles donde se ubican la ermita, la residencia geriátrica y una vivienda.

A estas escorrentías procedentes de la galería y la carretera se unen las provenientes del desbordamiento del soterramiento de la regata Ipintza, provocadas por el taponamiento de la salida de esta. En las fotografías siguientes se muestra el punto bajo de la c/Irigoyen desde el cruce con la carretera NA-1300 y desde la entrada al soterramiento de la regata Ipintza:

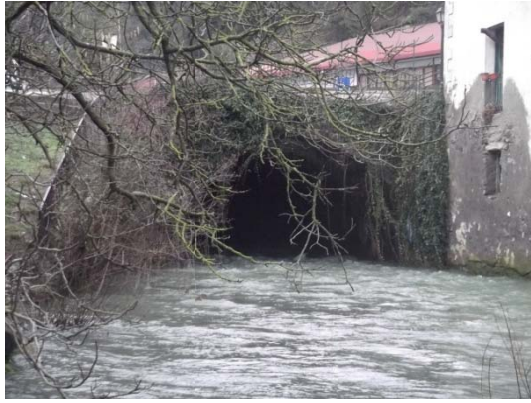
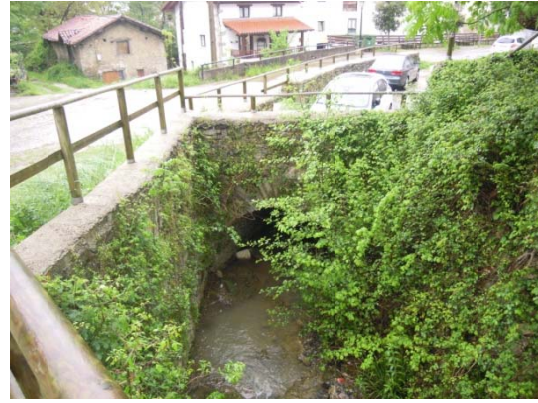
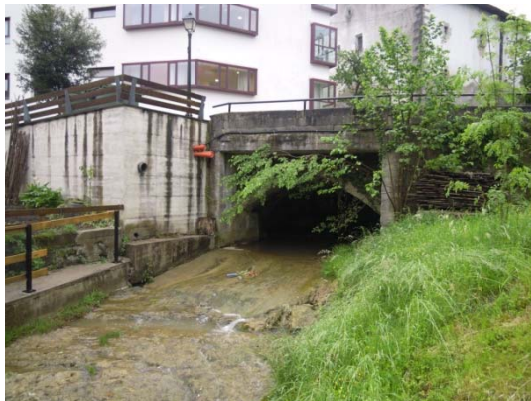
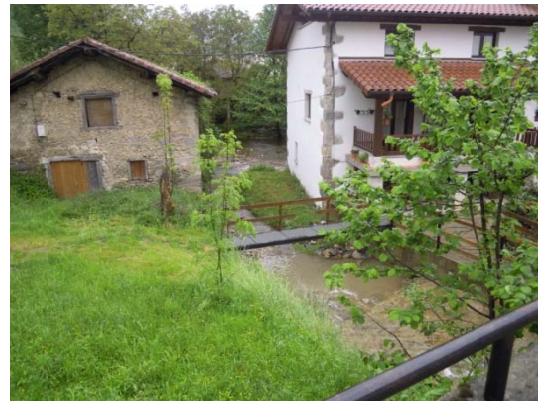
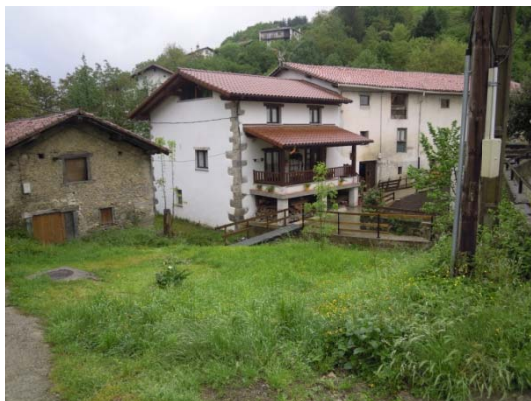
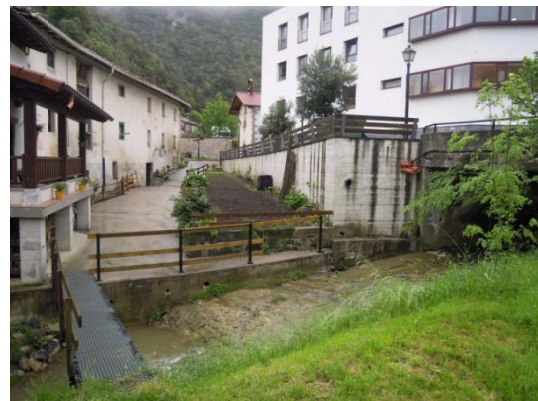
El soterramiento de la regata tiene una sección semicircular de 4 m de anchura y 2 m de altura a la entrada, con una salida mayor, de 5 m de anchura y 2,50 m de altura.

Como se puede apreciar en las fotografías el problema de inundación de esta zona es muy considerable, alcanzándose un calado en el punto más estrecho de la salida de la regata de 3,19 m y una velocidad de 3,16 m/s.

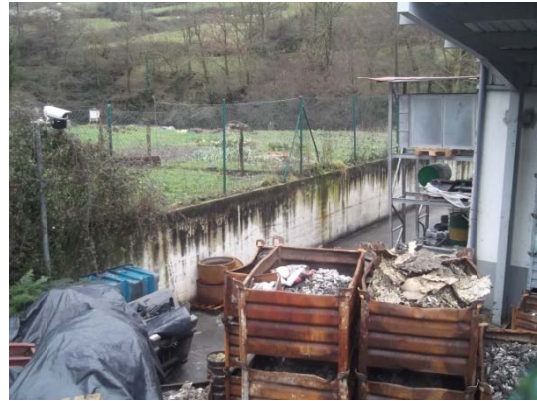
Es muy importante considerar que el nivel interior de la fábrica se encuentra aproximadamente 2 m por debajo del nivel del prado de aguas arriba y que el cierre existente en ese lado está a nivel del prado, por lo que cualquier avenida que sobrepase la cota del terreno provocará graves inundaciones y daños en el interior de la fábrica.

Detalle cierre sureste de la fábrica y nivel del interior

Se recomienda actuar urgentemente en este punto, elevando la cota del muro perimetral hasta los 289,25 m para evitar la entrada de agua a la fábrica.

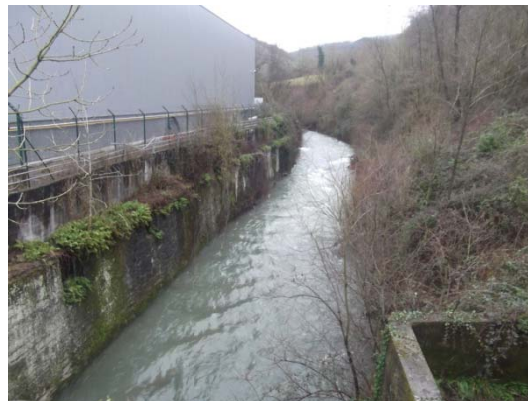
Este estrechamiento, agravado por la existencia de la pasarela peatonal que actúa de tapón, hace que en este tramo el flujo se ralentice y aumente el calado. La velocidad media del tramo es de 2,25 m/s y el calado medio de 6,00 m.

Cauce en el tramo de la fábrica

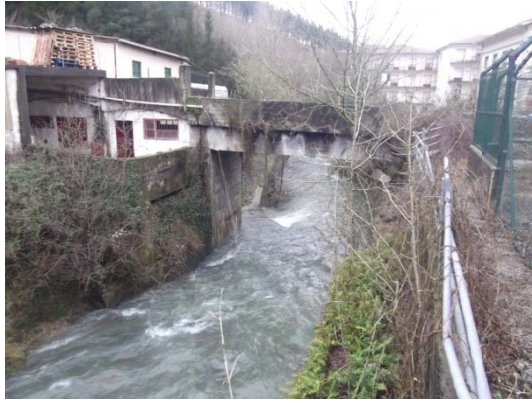
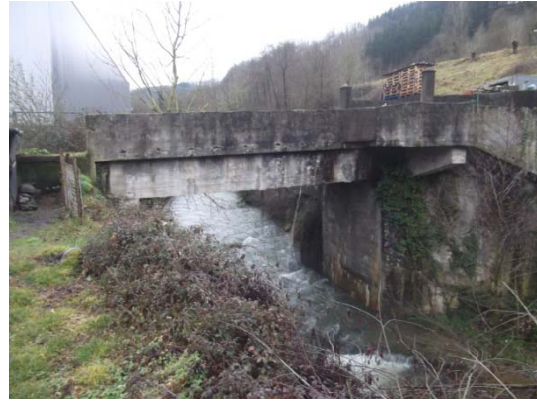
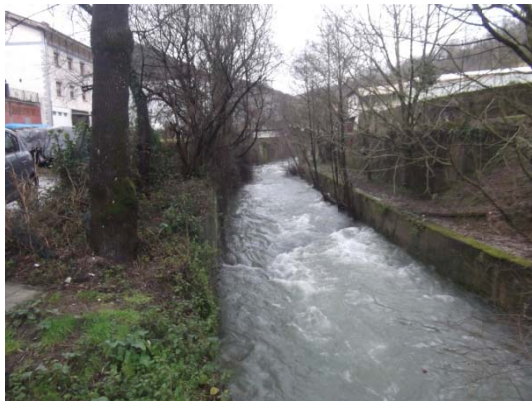
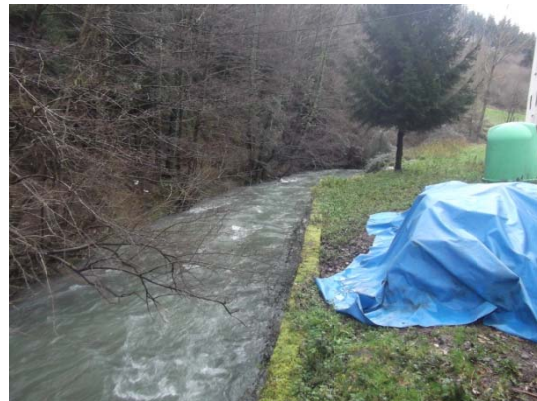
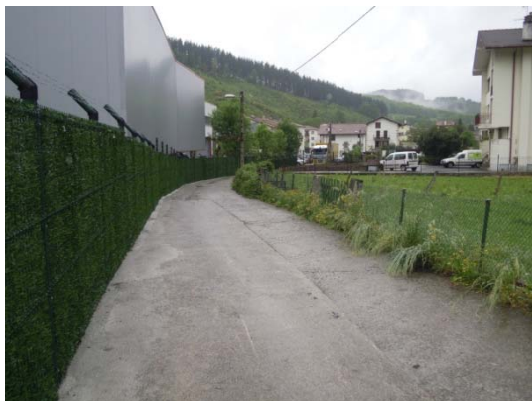
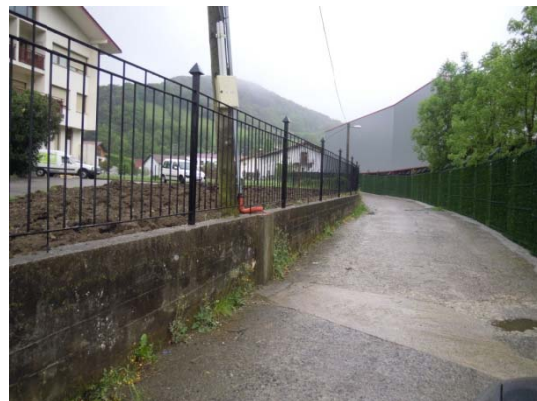
En las fotografías se observa el estrechamiento provocado por los estribos de la pasarela y la edificación, así como la barrera al flujo que supone la propia pasarela, siendo de hormigón incluso la barandilla. Pese a tener un gálibo de 5,86 m, la pasarela entra en carga y el agua se desborda por la margen derecha.

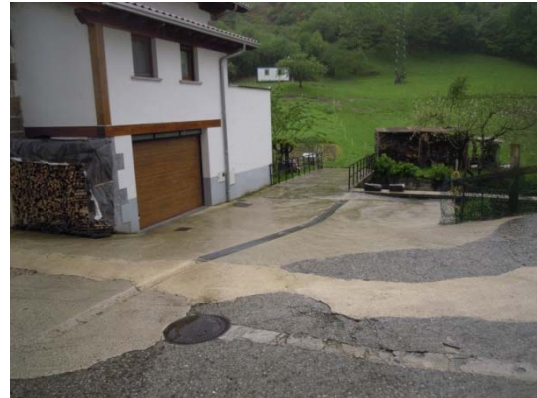
Hay que destacar que la casa ubicada junto a la pasarela tiene la entrada al garaje al mismo nivel que el estribo derecho de la pasarela, siendo el punto bajo, donde el calado previsto es de 1,53 m.

Estribo derecho pasarela, punto bajo

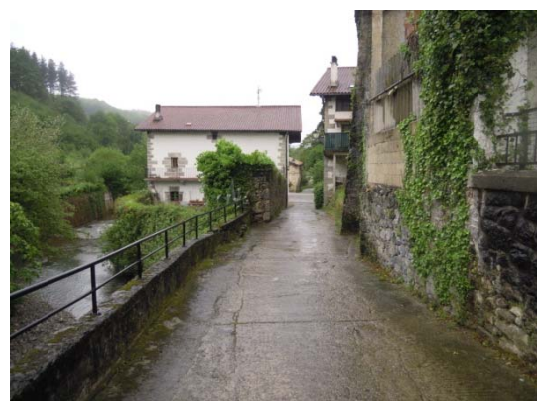
Aguas abajo del Ayuntamiento y pese a la altura de los muros de la margen derecha el agua alcanza la c/Antigua y escurre hacia la carretera NA-7513, como se ve en la foto anterior, afectando también a la casa.

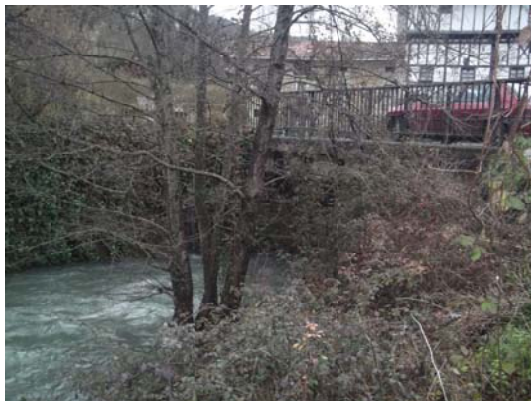
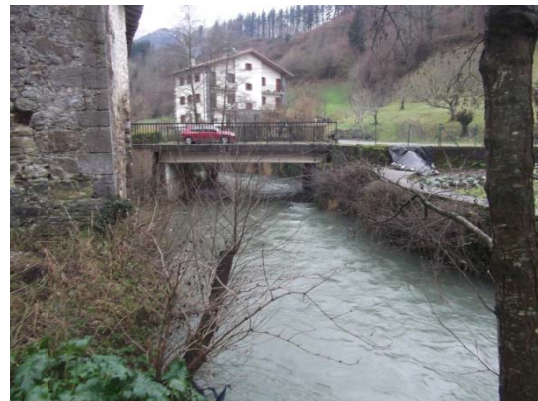
El puente tiene una sección rectangular de 10 m de luz y 2,94 m de gálibo, que es insuficiente para acoger las avenidas. La ubicación en curva disminuye su capacidad hidráulica al estar esviado respecto a la dirección del flujo, lo cual provoca que entre en carga y el agua lo sobrepase, generando un importante resalto e inundando todo el entorno.

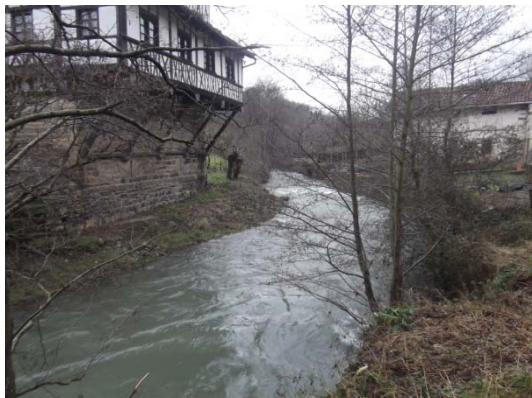
En la margen izquierda el agua afecta a la Casa-Torre Apeztegi-zarra, ya que la mayor parte del flujo circula por la terraza de huertas frente a la fachada principal, chocando con esta y volviendo al río. El calado medio en la fachada principal es de 2,30 m con una velocidad de 2,05 m/s. En la parte izquierda se genera una zona de remanso entre la Casa-Torre y la casa adjunta, alcanzando un calado de 1,30 m. En la esquina que está en el cauce y la pared Este, el calado alcanza los 3,5 m y la velocidad los 4 m/s.

Detalle de la pared Este de la Casa-Torre

Se recomienda revisar el estado de las cimentaciones y de la pared que linda con el cauce tras periodos de avenidas para detectar una posible erosión de los mismos que cause la ruina del edificio.
