**ESTUDIO HIDRÁULICO DEL RIO ARAXES**  
**EN BETELU (NAVARRA)**

***Pamplona, Junio de 2015***

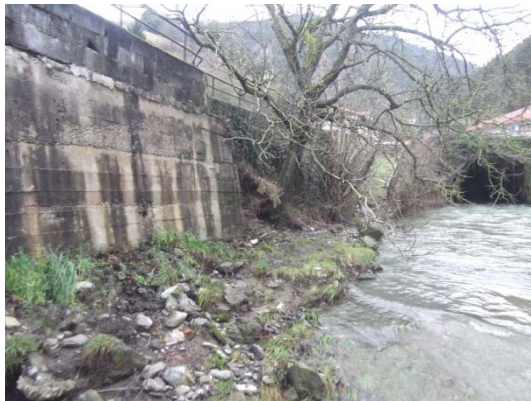
Salida galería embotelladora

Se recomienda actuar urgentemente en este punto, elevando la cota del muro perimetral hasta los 289,25 m para evitar la entrada de agua a la fábrica.

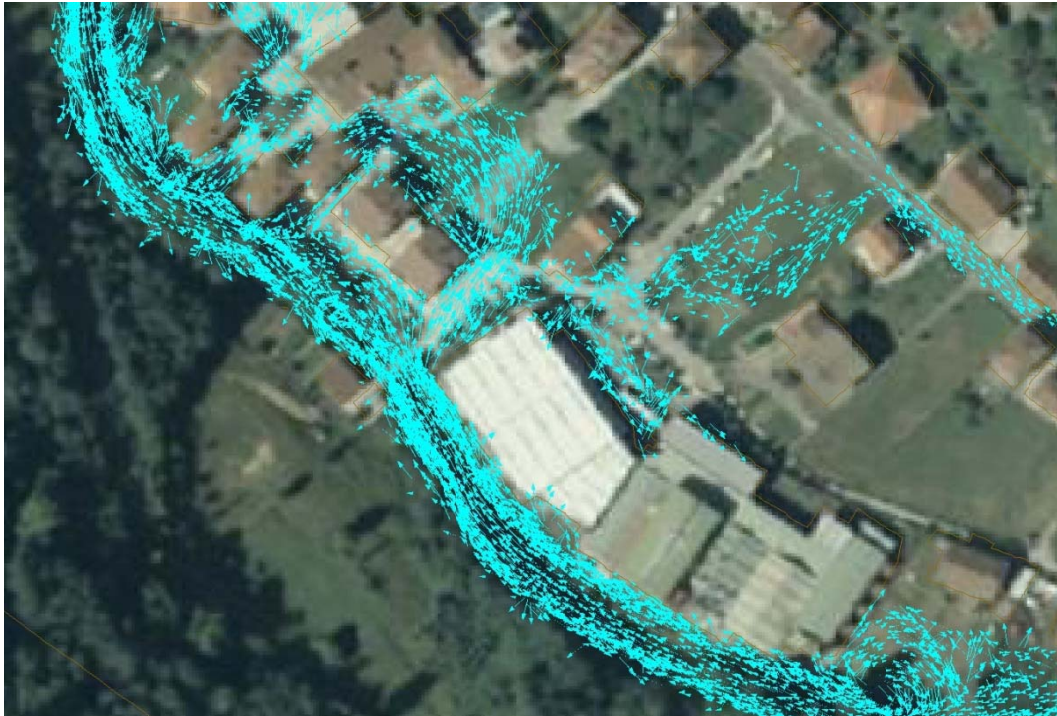
Figura 3: circulación del flujo en el entorno de la fábrica

Se observa en la figura 3 como la mayor parte del agua desbordada por el estribo derecho de la pasarela discurre hasta la c/Antigua rodeando el grupo Lakobeikoa y afectando los prados y viviendas ubicadas a la derecha de la calle, para luego volver hacia el cauce por las calles interiores del grupo de viviendas. Hay una parte que no vuelve al cauce por el grupo Lakobeikoa, sino que discurre por la c/Antigua hacia el Colegio y el Ayuntamiento.

También se aprecia la inundación a la entrada de la fábrica y el aporte del agua proveniente de la carretera NA-1300; así como el desbordamiento hacia la margen derecha, favorecido por los muros de las huertas de la margen izquierda.

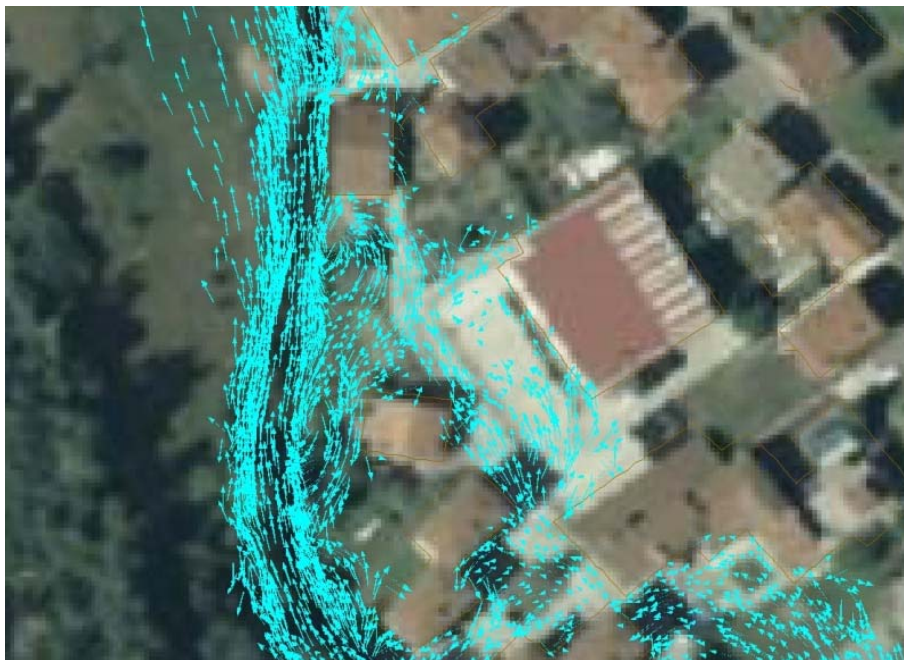
Figura 4: circulación del flujo en el entorno del Colegio

Analizando el gráfico de circulación del flujo se aprecia que la inundación del patio y las rampas de entrada del Colegio se produce desde aguas arriba, proviniendo desde el grupo Lakobeikoa por la c/Antigua.

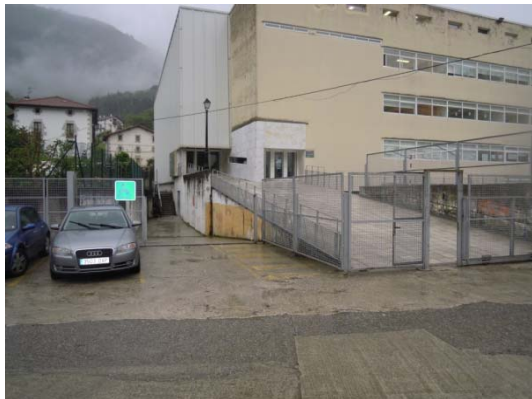
Bajada a sótanos del Colegio

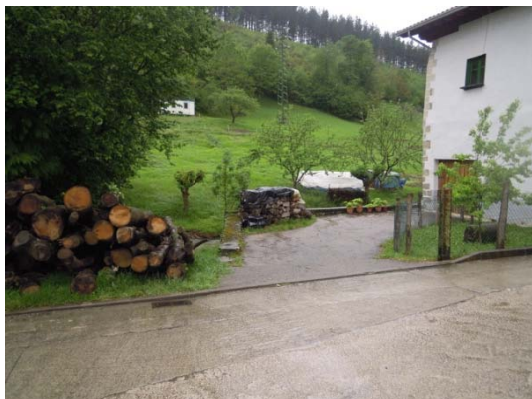
Acceso al cauce y vivienda, punto bajo

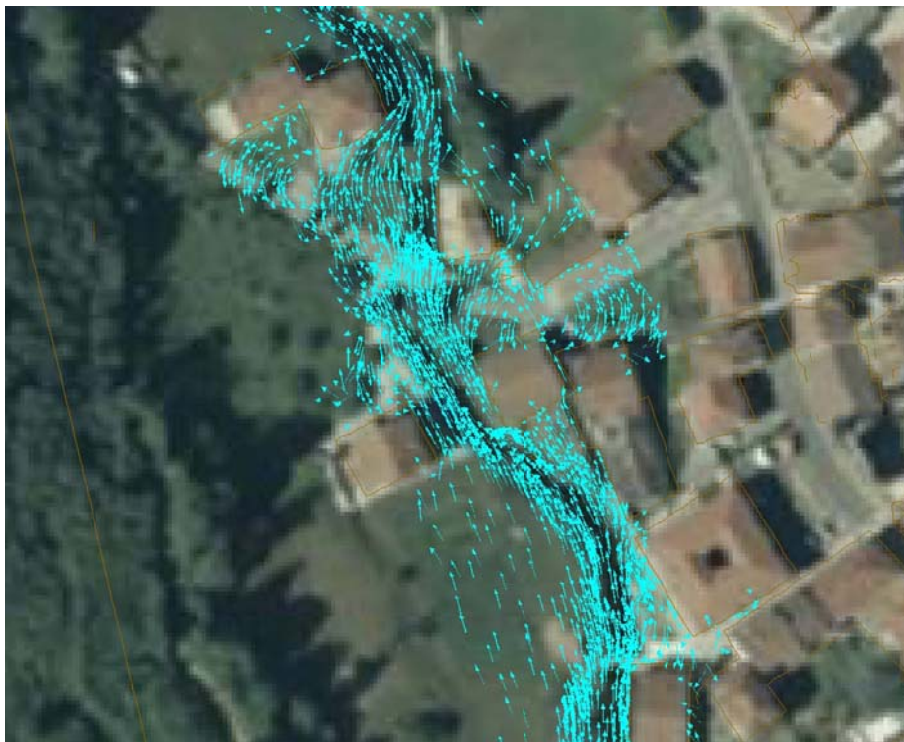
Figura 5: gráfico de circulación del flujo del tramo entre el Ayuntamiento y la Casa-Torre

Lo primero que se observa es que la margen izquierda se inunda hasta la altura de la casa, afectando al prado y al acceso de entrada al garaje, donde el calado alcanza los 2,31 m.

La pasarela peatonal no afecta demasiado debido a su escaso canto, pero el agua se desborda por el estribo derecho aprovechando el punto bajo existente y rebota en los muros, provocando un reflujó que afecta a la c/Antigua e incluso a la calle transversal del Ayuntamiento.

Hay que destacar que la casa ubicada junto a la pasarela tiene la entrada al garaje al mismo nivel que el estribo derecho de la pasarela, siendo el punto bajo, donde el calado previsto es de 1,53 m.

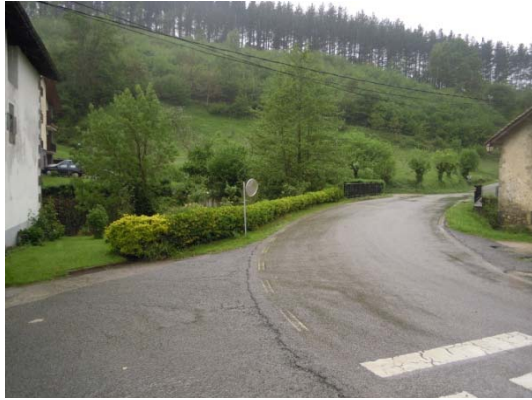
El puente tiene una sección rectangular de 10 m de luz y 2,94 m de gálibo, que es insuficiente para acoger las avenidas. La ubicación en curva disminuye su capacidad hidráulica al estar esviado respecto a la dirección del flujo, lo cual provoca que entre en carga y el agua lo sobrepase, generando un importante resalto e inundando todo el entorno.

Puente carretera NA-7513 a Intza

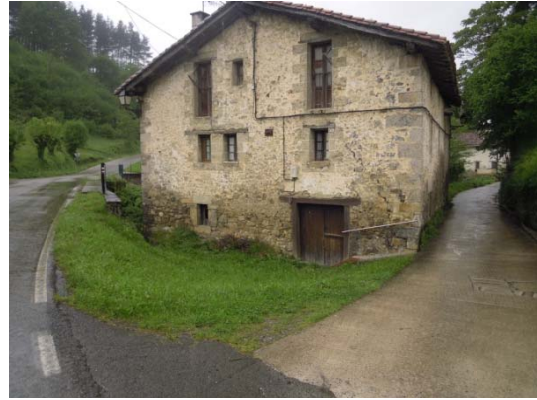
El agua que sobrepasa el estribo derecho choca con la casa ubicada justo tras él, provocando que una parte vuelva al cauce tras el puente, otra parte desagüe por el camino de la granja y el resto retroceda hacia la intersección de las calles con la carretera, donde se ubica el punto bajo.

Esto provoca el embalsamiento de toda la margen derecha hasta mitad de la calle que baja desde la carretera NA-1300, afectando a las edificaciones existentes. En la casa ubicada tras el estribo se alcanza un calado de 3,30 m.

Casa tras estribo derecho y camino de la granja

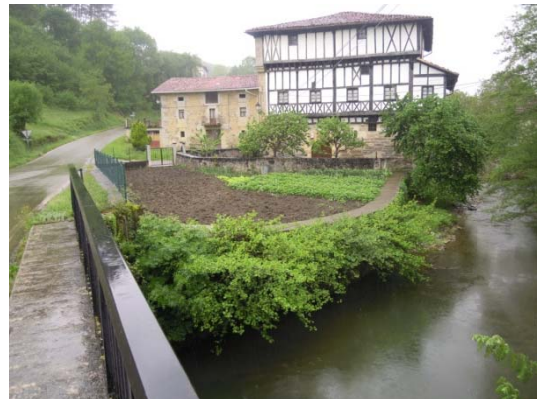
Margen izquierda desde el puente

Se recomienda revisar el estado de las cimentaciones y de la pared que linda con el cauce tras periodos de avenidas para detectar una posible erosión de los mismos que cause la ruina del edificio.
